Die Restaurierung eines Kosmos Schulfernrohrs D 61
mit Tischmontierung Modell C

Vor weit über 25 Jahren bekam ich ein Kosmos Schulfernrohr D 61 mit einer parallaktischen Montierung Modell C - in Einzelteile zerlegt - aus dem Nachlass von Dr. Kohlmann, der in den 60er Jahren dem Vorstand der Volkssternwarte Hannover angehört hat. Lange Jahre eingelagert, habe ich mich Mai und Juni 2018 daran gemacht, das "historische" Instrument komplett zu überarbeiten und neu aufzubauen.

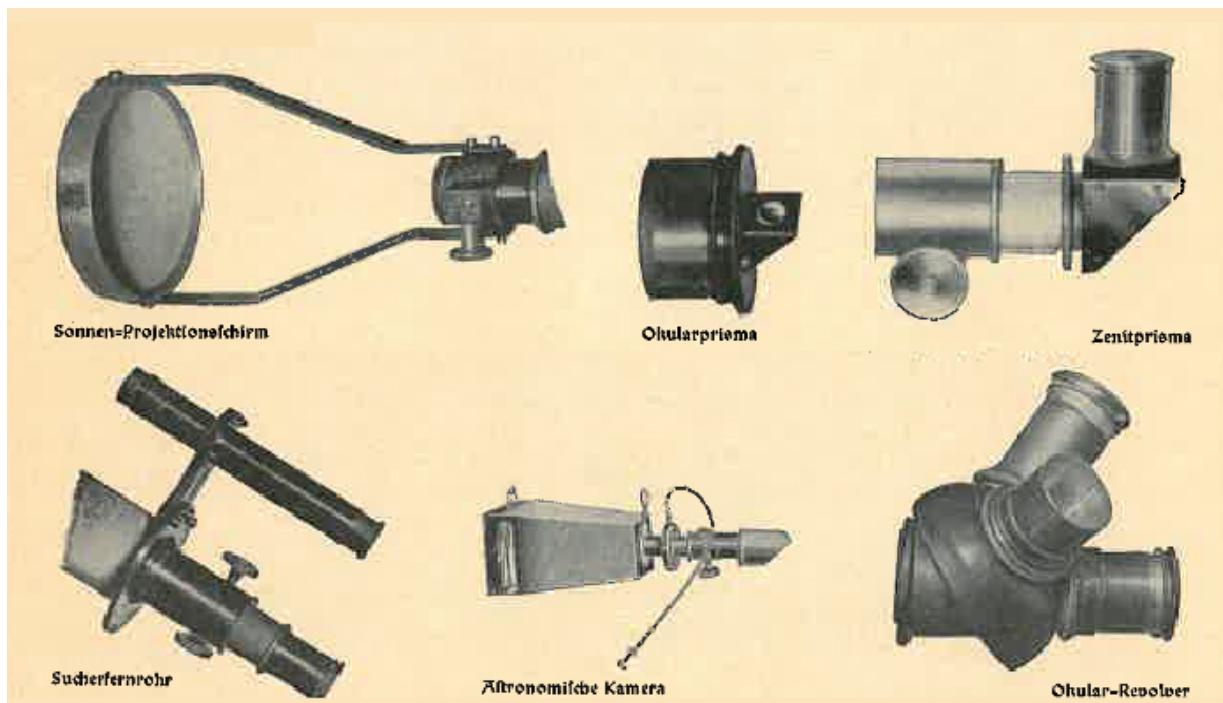
Zubehör zum Teleskop D 61 aus dem KOSMOS Katalog von 1937

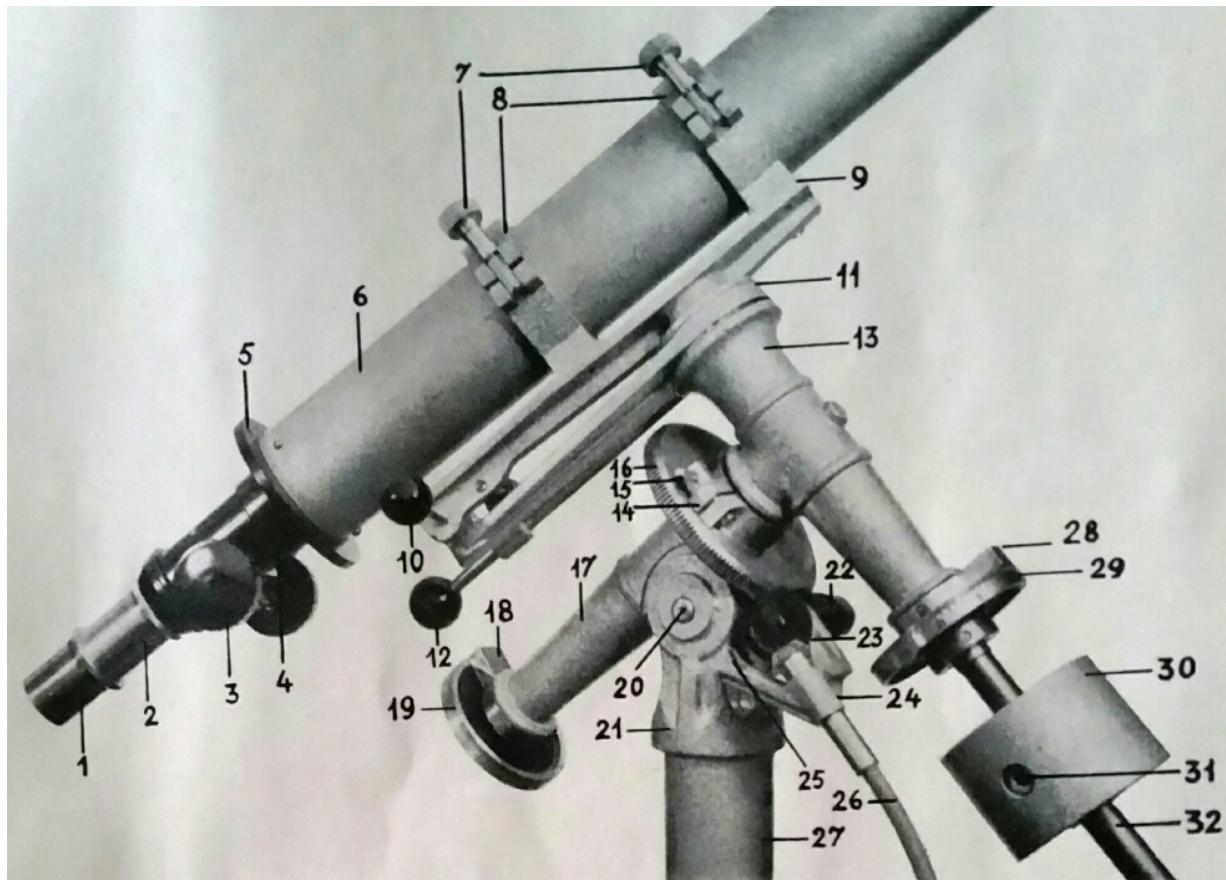
[Die Montierung Tischstativ Modell C aus der KOSMOS Bedienungsanleitung](#)

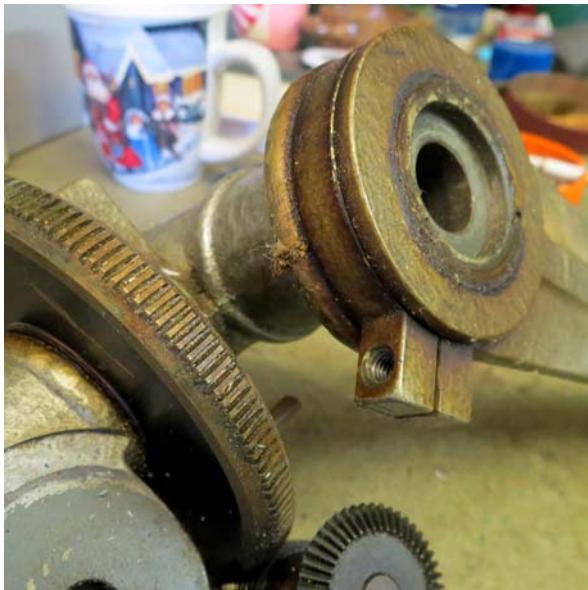
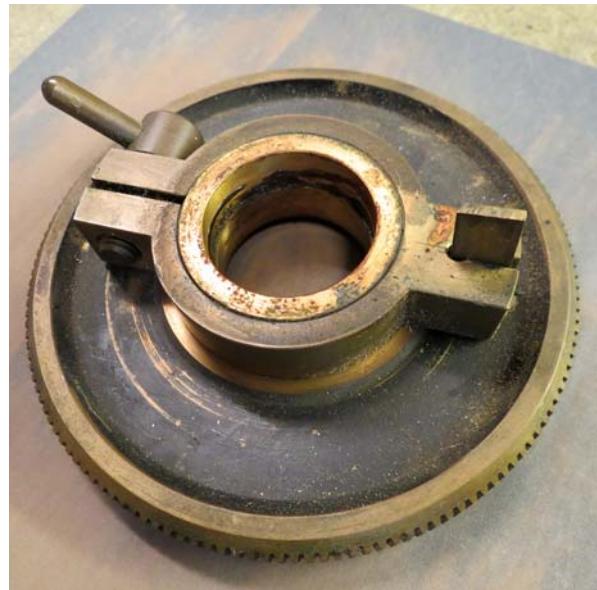
Links ein Teil des Rektaszensionsantriebes mit dem Tangentialarm der DE-Feinbewegung und verharzten Fetten und rechts das Zahnrad der RA-Achse mit Klemmung und Materialschäden

Die lange Gewindeschraube der Deklinationsfeinbewegung war - ebenso wie die Stange der Deklinationsklemmung - stark verbogen. Ebenfalls ein Problem waren viele fehlende Schrauben, problematisch deshalb weil die Innengewinde teilweise nicht metrisch waren und somit nicht so einfach ersetzbar waren.

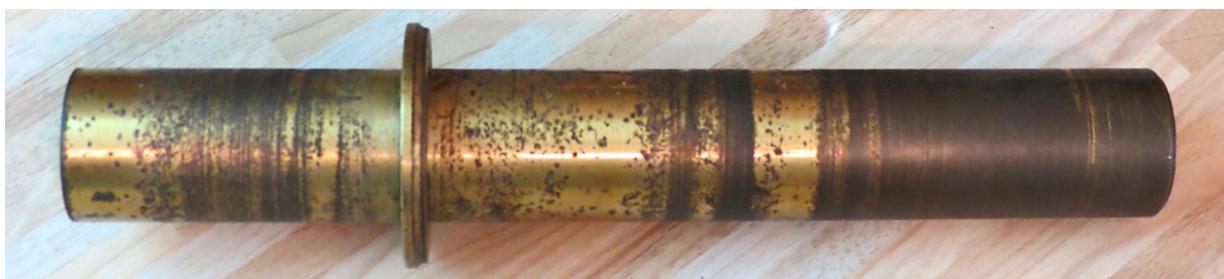
Ein weiteres Problem waren die alten Lackschichten. Messing- und Bronzeteile waren mit Zaponlack - einem transparenten Nitrolack - lackiert. Diese Lacke wurden damals speziell angemischt und sind mit keinem heute verfügbaren Lackentferner anzulösen. Auf der anderen Seite waren z.B. die schwarzen Innenflächen der beiden Teilkreise und des Rektaszensionszahnrad mit einem Lack überzogen, der sich bereits bei leichtem Kontakt mit handelsüblichen Haushaltsspiritus auflöste.

Hier als Beispiel der Tubus des Sucherfernrohrs

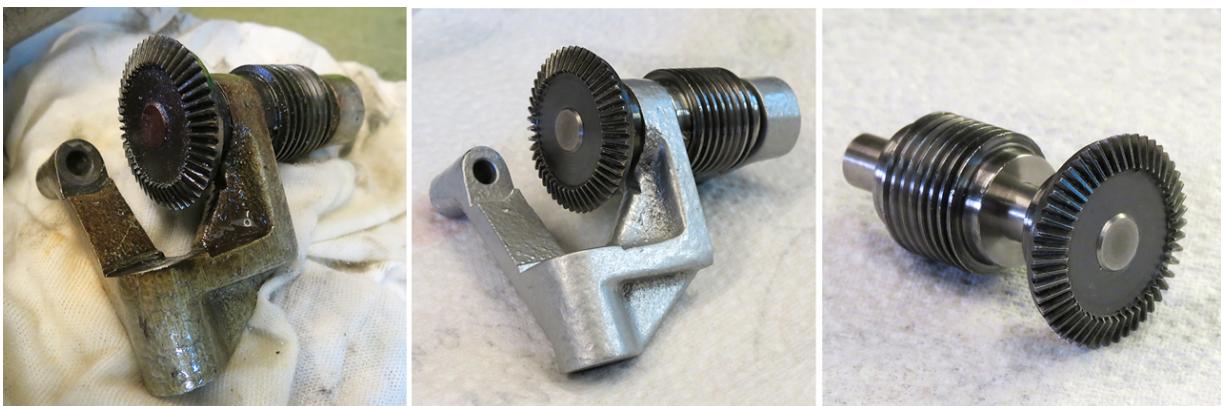
Bei den meisten Teilen war das relativ einfach, schwierig und aufwändig war der Arbeitsgang in Ecken und Kanten und speziell bei dem verwinkelten Gussteil der Antriebsschneckenlage rung des Rektaszensionsantriebes.

Der Lagerbock der Schneckenwelle. Links vor der Reinigung, mitte nach Reinigung und Neulackierung und rechts die gesäuberte Antriebsschnecke mit dem Kegelrad

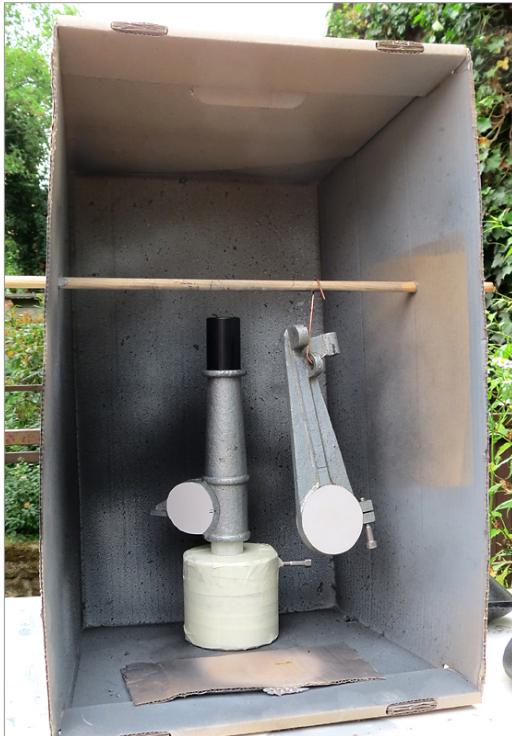
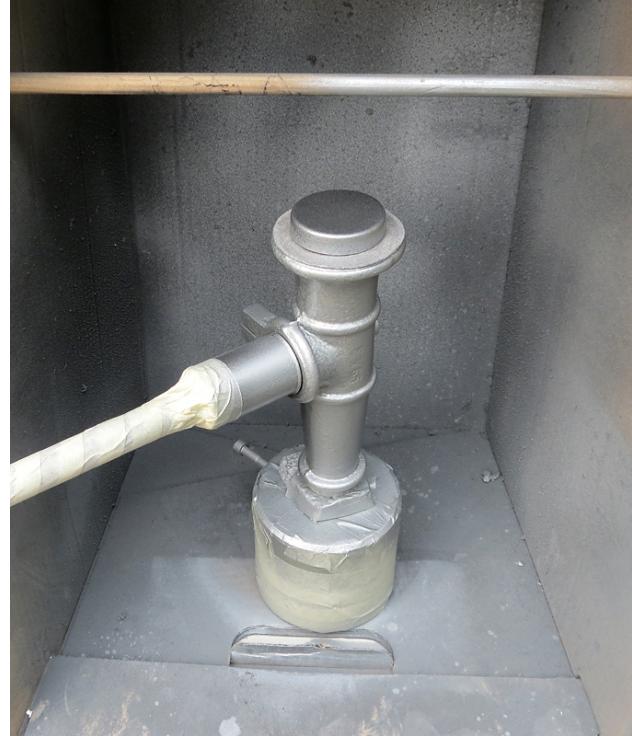
Oben links: Polblock und DE-Tangentialarm vor dem Lackieren.

Oben rechts: RA-Achsgehäuse nach der Lackierung

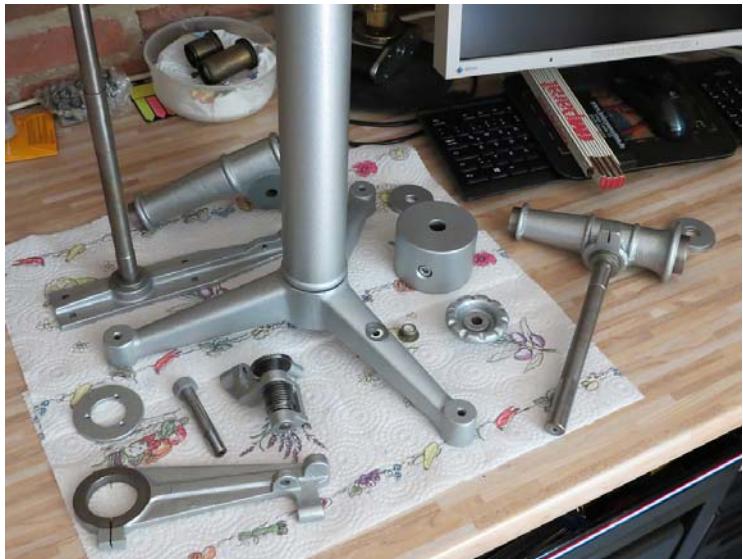
Rechts: Alle Teile, die eine neue Hammerschlaglackierung bekommen haben

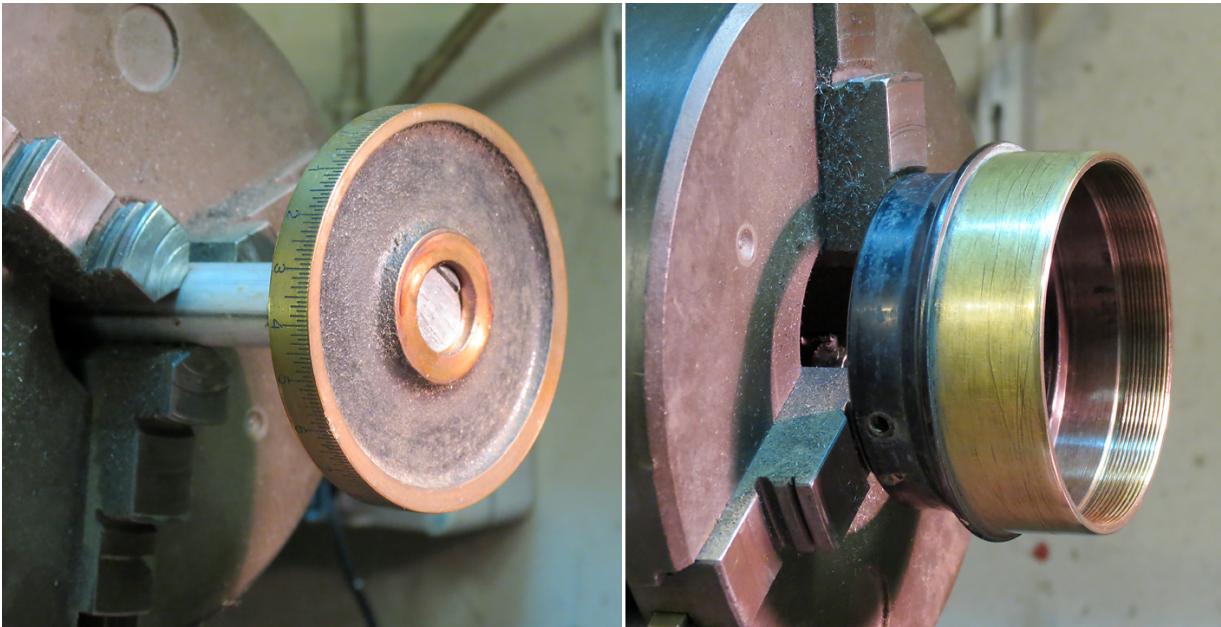
Bronze- und Messingteile vor dem Säubern. Links der RA-Teilkreis und links die Objektivfassung

Gesäubert wurden die Teile zuerst mit Metallschmirgelpapier mit einer 800er Körnung. Anschließend wurden die Teile mit feinster Stahlwolle sauber poliert. Das Auszugsrohr des Okularauszuges war noch relativ sauber und nur oxidiert und auch nur mit der feinen Stahlwolle bearbeitet. Antriebsritzel und Zahnstange des Okularauszuges wurden mit einer feinen Messingbürste von Fett und Schmutz gereinigt. Auch die Okulare wurden nur mit der feinen Polierwolle bearbeitet und gesäubert. Das große Zahnrad des Rektazensionsantriebes wurde ebenfalls auf der Drehbank mit einer Stahlbürste gereinigt.

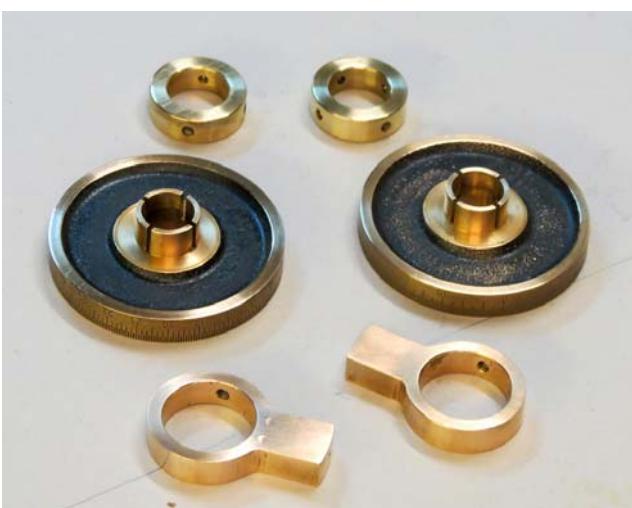
Links: Die beiden Teilkreise mit Nonienablesung und Halteringen nach Säuberung und Einölung

Auf eine Neulackierung der Messingteile mit Zaponlack wurde verzichtet. Alle Teile wurden nach dem Zusammenbau des Teleskop nur mit Maschinenöl eingerieben, das eine erneute Oxidation für die nächsten Jahrzehnte wohl verhindern wird.

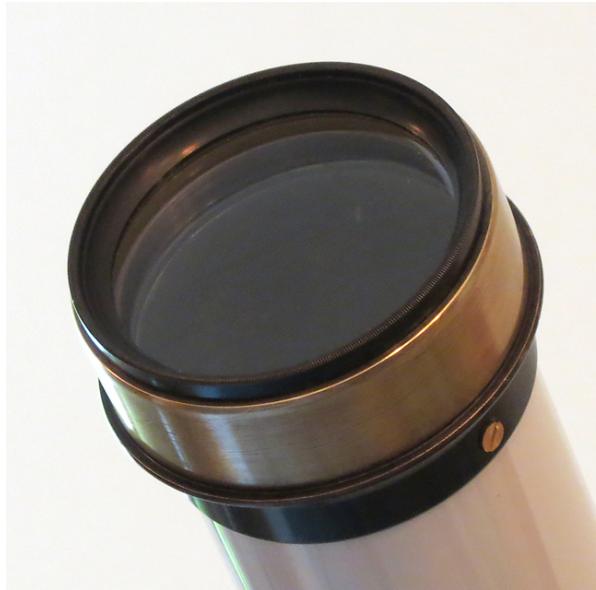
Das Objektiv wurde innen und außen mit Baader Optical Wonder gereinigt. Es war vor der Reinigung etwas angelaufen, aber sauber und staubfrei und zeigt keinerlei Anzeichen von Pilzbefall. Das Objektiv hat keinerlei Gravierung.

[Rechts das gereinigte Objektiv in seiner Fassung, montiert auf dem Tubus](#)

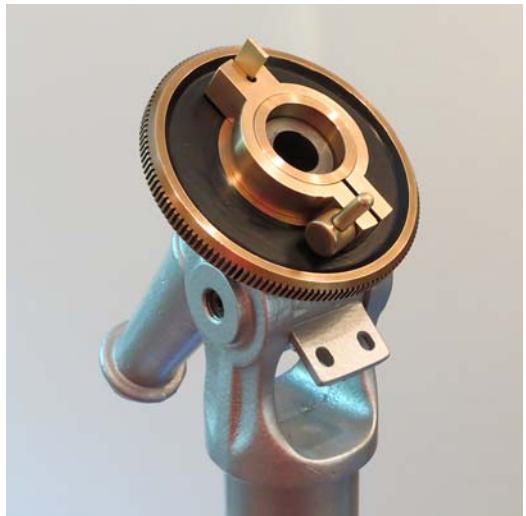
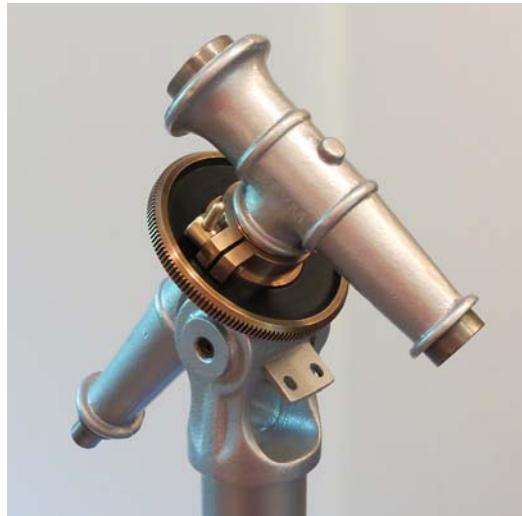
Links: Säule mit Polblock, RA-Zahnrad und RA-Klemmung

Rechts: RA-Achse mit DE-Achshäuse

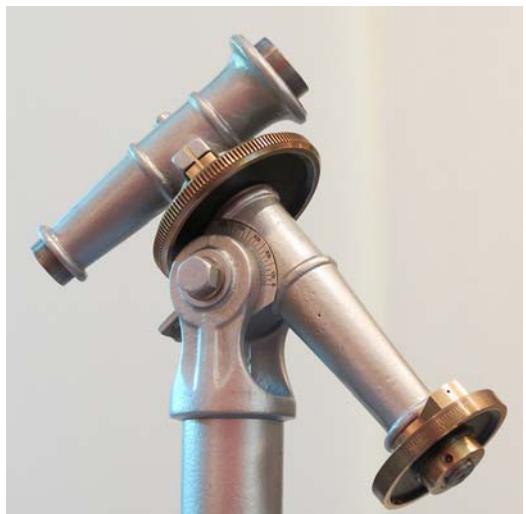
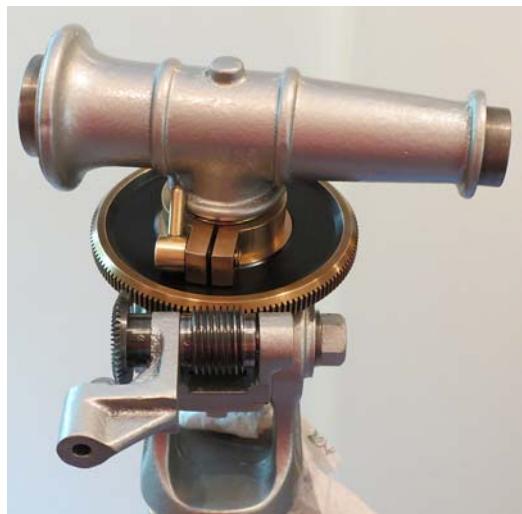
Links: RA-Achse mit Teilkreis und Nonius und Halte-ring

Rechts: RA-Schneckenwelle mit Kegelrad für die Handnachführung

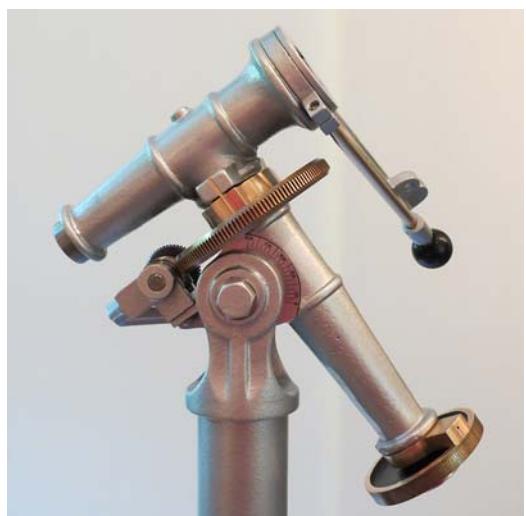
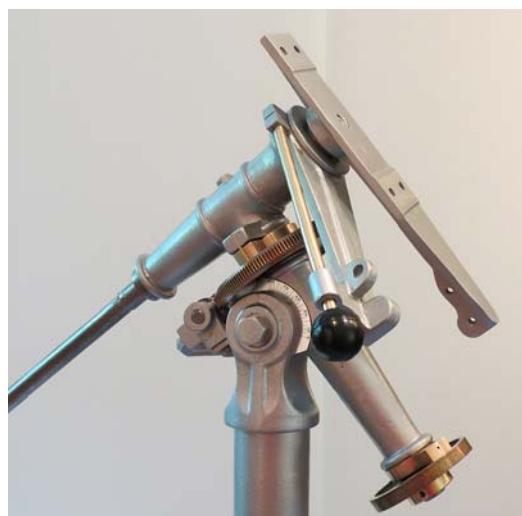
Links: DE-Tangential-arm mit DE-Klemmung

Rechts: DE-Achse mit Fernrohrwiege, Tangential-arm und DE-Klemmung
